RadioProtection Cirkus

Les accidents radiologiques

N° chrono : DOC-VL-9_3

ACCIDENTS RADIOLOGIQUES

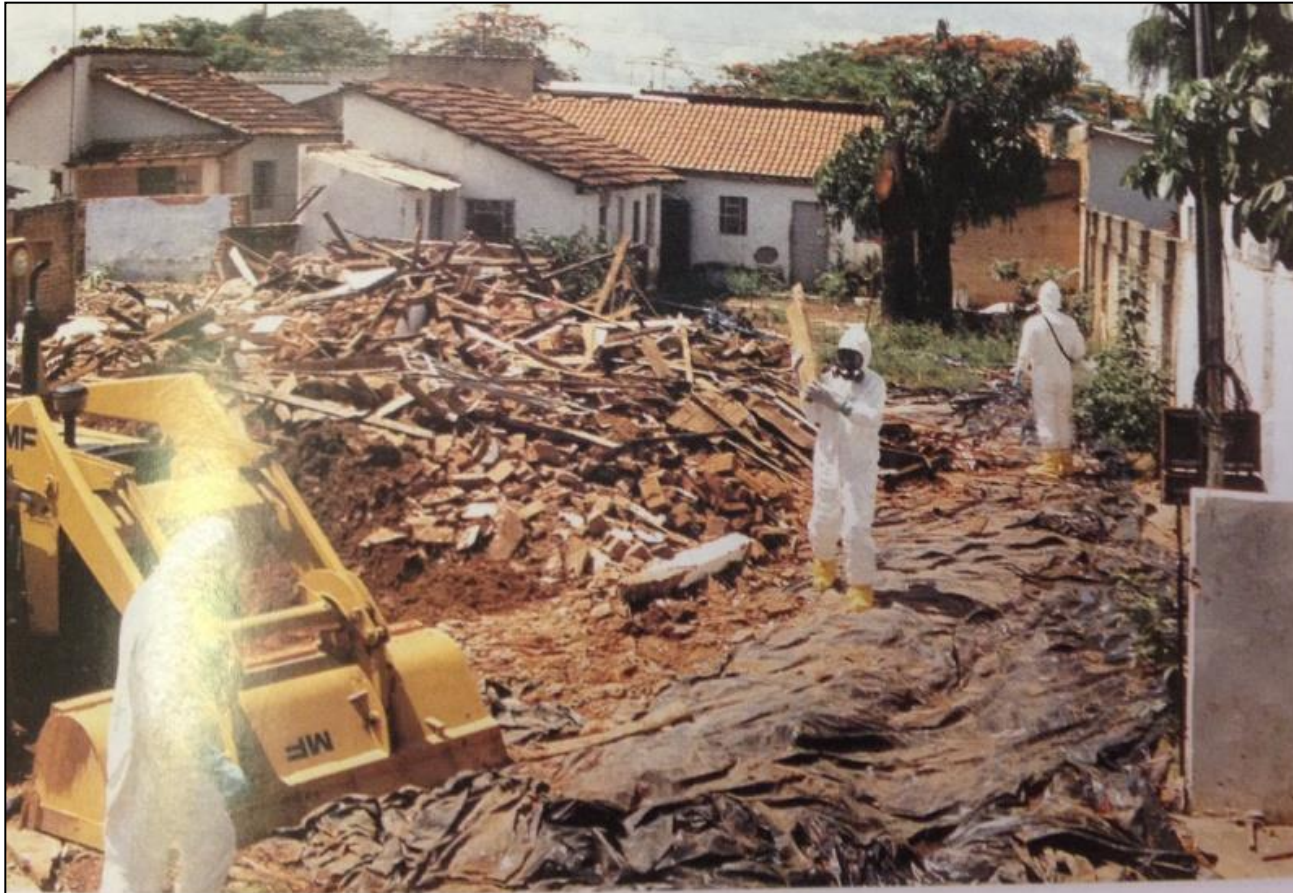
13. Contaminated rubble from the demolition of R.A.'s house on 57th Street.

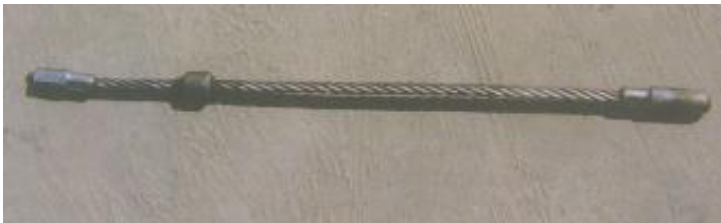
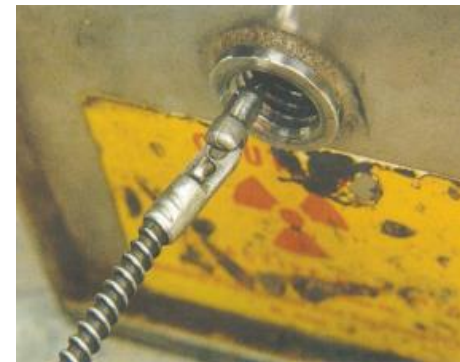
Source : ^{192}Ir

Activité le jour de l'accident, le 20 Février 1999: 1370 GBq
(40 Ci)

Photo 2. Source pigtail connected to drive cable.

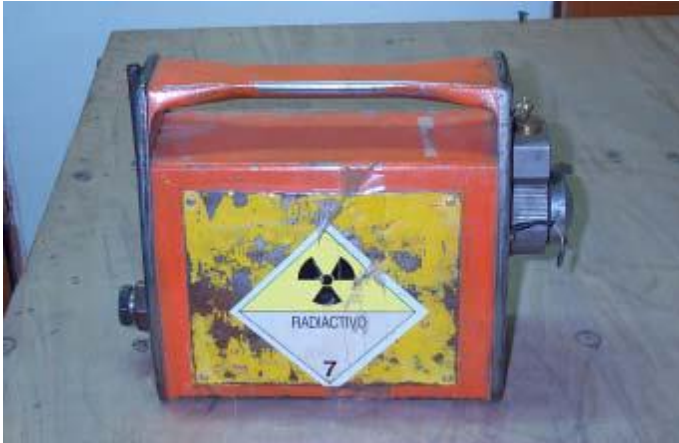
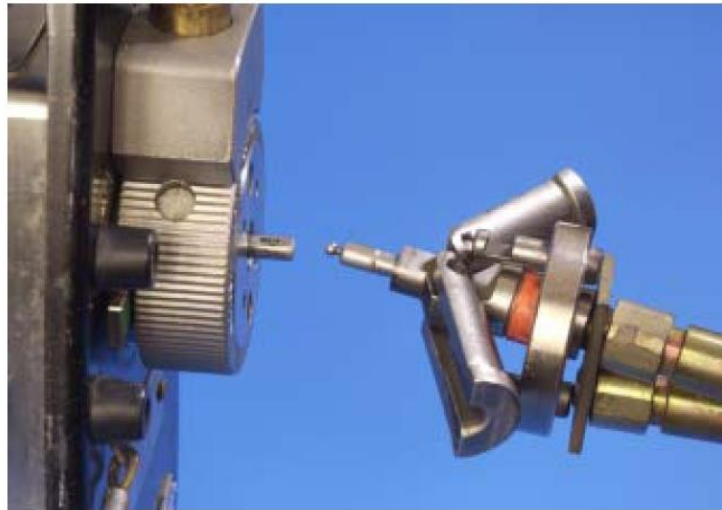
FIG. 4. Male connector on the drive cable (on the right) and female connector on the source pigtail.

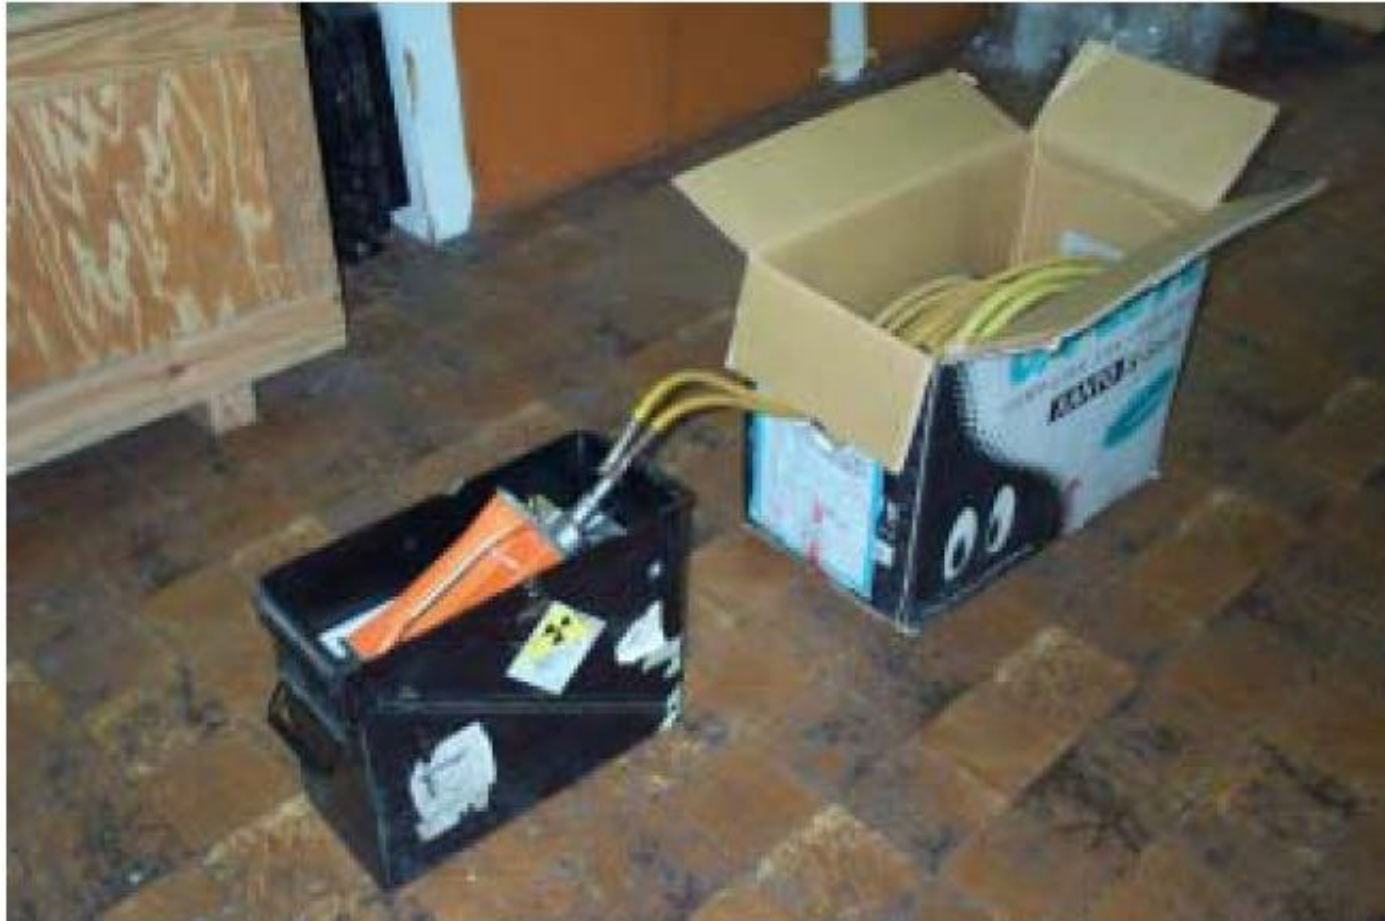
FIG. 10. Industrial radiography equipment prepared for transport in the bus.

Il conditionne le colis pour le mettre dans le bus. Entre 13 h 15 et 13 h 30 il met le colis dans les bagages à charger. Ce sont des employés (pas identifiés) de la compagnie de bus qui chargent le colis en soute.

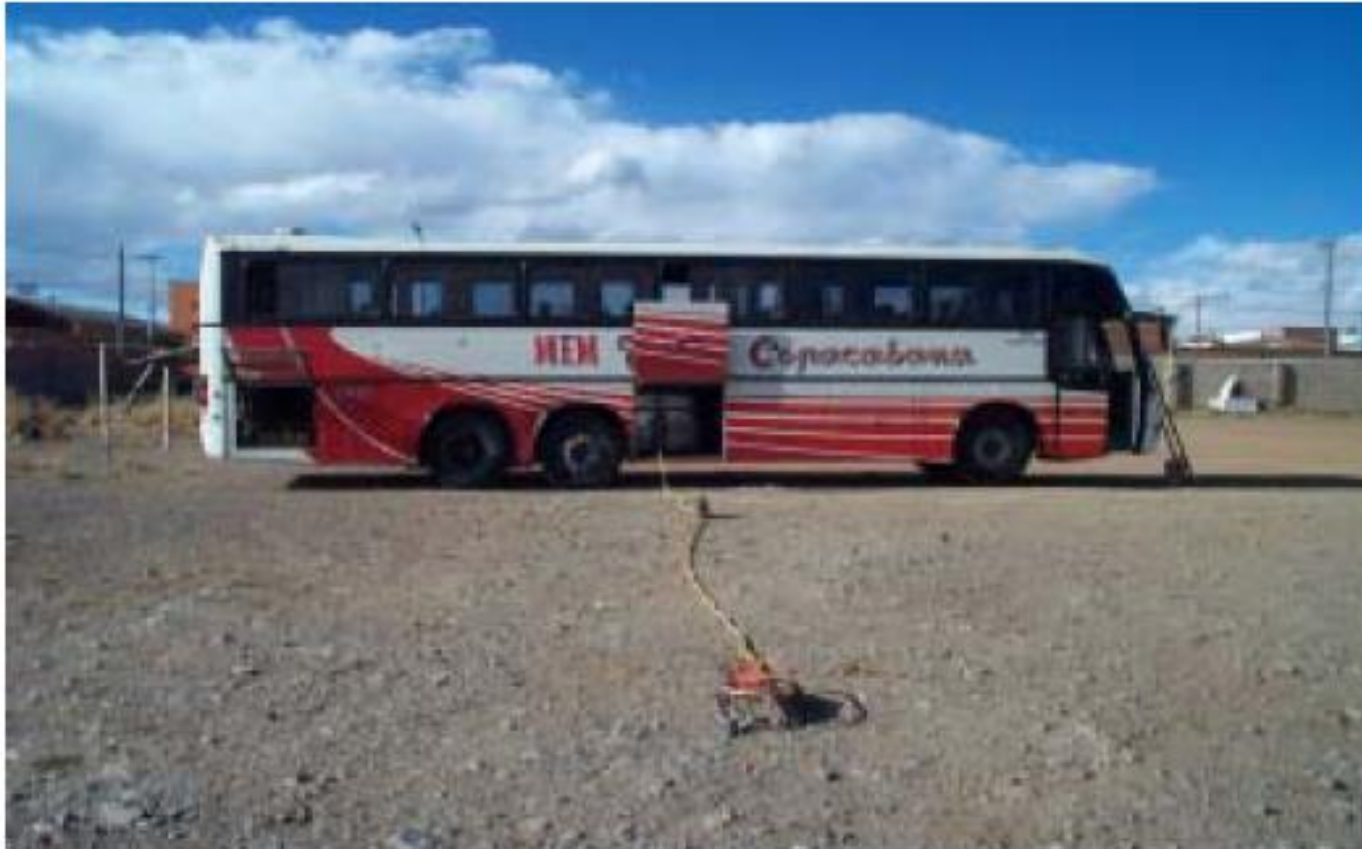
FIG. 18. Reconstruction by the IAEA of the circumstances of the accident. In the foreground is the radiography equipment with its guide tube unwound up to the cargo compartment of the bus.
